## Evaluación de la velocidad de corrosión en el proceso de destilación atmosférica en la Refinería Estatal de Esmeraldas, mediante cupones

Evaluation of the corrosion rate in the atmospheric distillation process at the Esmeraldas State Refinery, using coupons

**Diana Katherine Quiñónez-Portocarrero**  
diana.quinonez.portocarrero@utelvt.edu.ec  
<https://orcid.org/0000-0002-1947-560X>  
Universidad Técnica Luis Vargas Torres de  
Esmeraldas, Ecuador

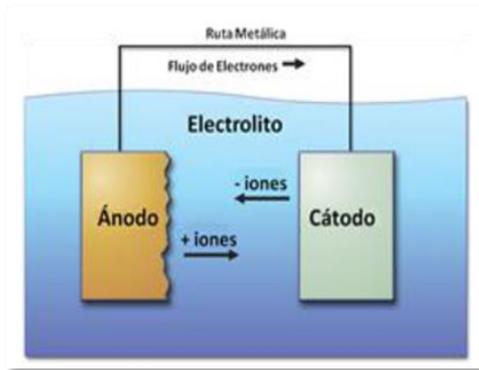
**Figura 1.** Celda de Corrosión (Nace internacional, 2014)

Para que exista el proceso de corrosión se requiere la existencia de un circuito eléctrico el mismo que está formado por cuatro elementos que forma la celda de corrosión:

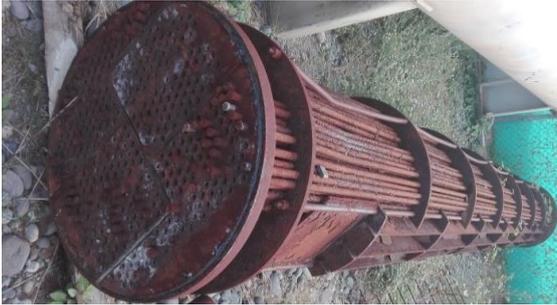
**Figura 2.** Tubos de un intercambiador de calor- corrosión generalizada (Refinería de Esmeraldas, 2017)

La corrosión generalizada es aquella donde toda la superficie de material se encuentra afectada.

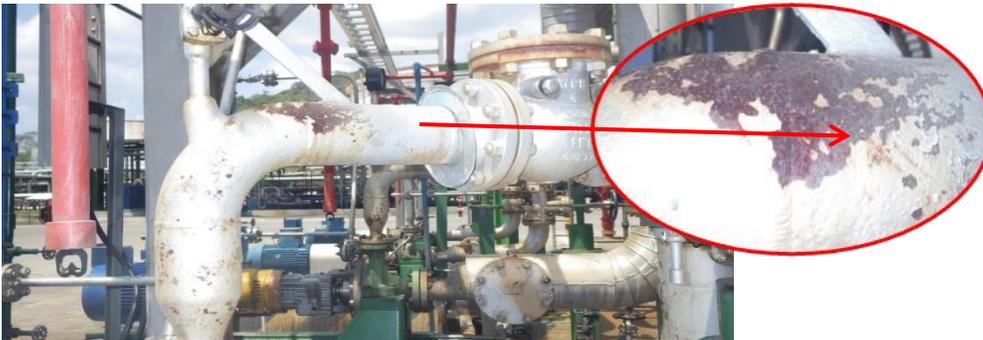
**Figura 3.** Línea de descarga de una bomba con sus respectivos accesorios- corrosión localizada (Refinería de Esmeraldas, 2017)

La corrosión localizada es aquella que se encuentra en sitios específicos de una superficie metálica.

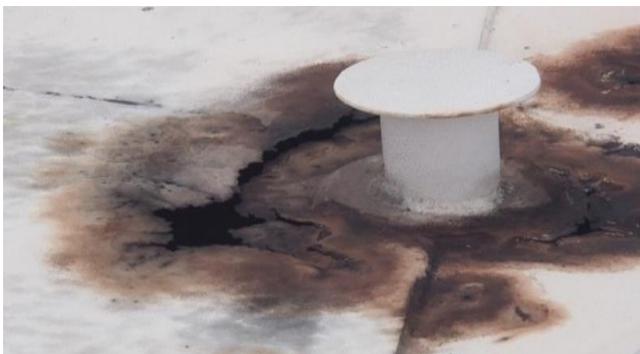
**Figura 4.** Techo de tanque – corrosión galvánica (Refinería de Esmeraldas, 2017)

La corrosión galvánica es aquella que se produce debido a la diferencia de potencial entre los metales.

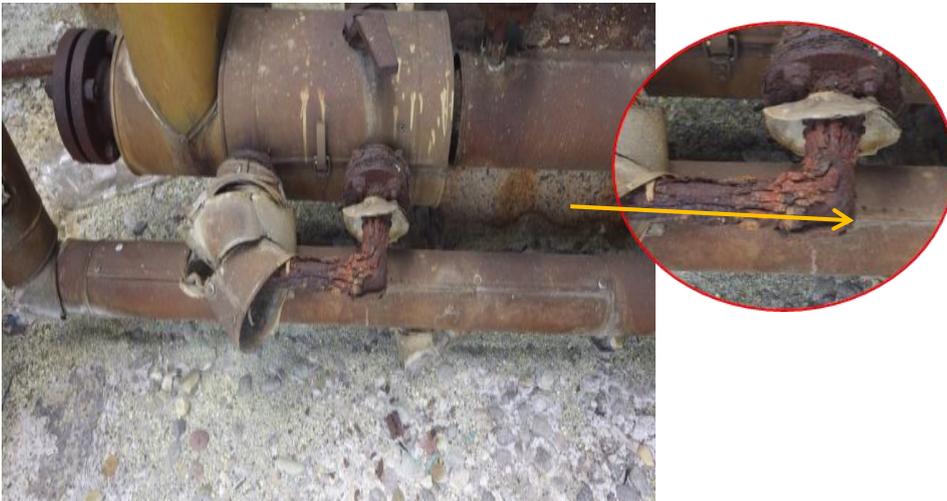
**Figura 5.** Tubería - corrosión Intergranular

Se considera que este tipo de corrosión es causada por la segregación de impurezas en los bordes del grano, o por el agotamiento de uno de los elementos del metal.

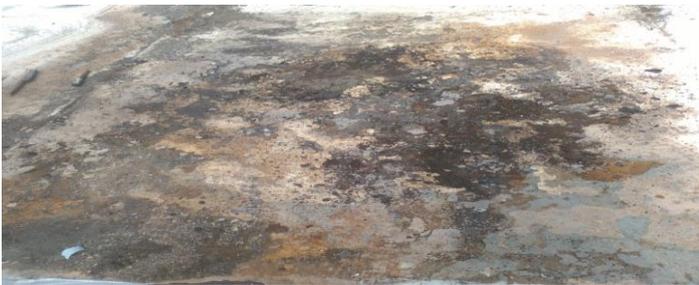
**Figura 6.** Techo de tanque- ataque por bacterias

La corrosión bacteriológica es aquella producida por el ataque de bacterias.

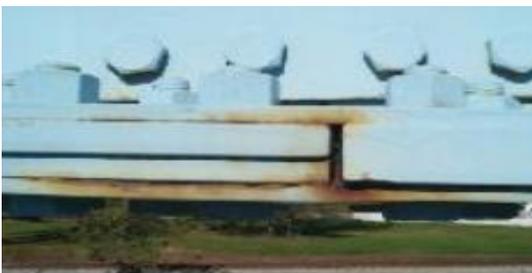
**Figura 7.** Corrosión en cavidades

Es la diferencia de concentraciones provocadas por la acción atmosférica, son las causantes de la fuerza motora para que se lleve a cabo la celda de corrosión.

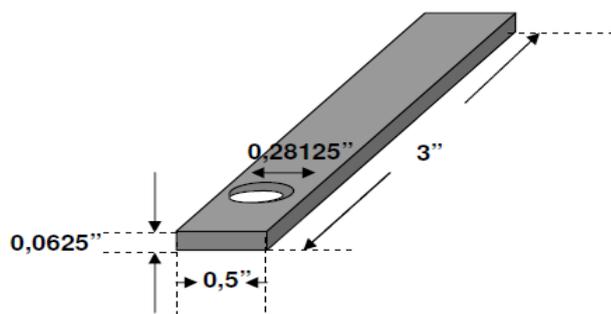
**Figura 9.** Modelo de cupón de corrosión

Los cupones de corrosión forman parte de los métodos directos para medir la corrosión dentro de un sistema o estructura, la principal ventaja de este método de monitoreo es su bajo costo de instalación y su efectividad para monitorear la rata de corrosión. Obtener valores significativos con este método será un inconveniente primordial, ya que en el momento de la instalación se deben tener en cuenta muchos aspectos primordiales, como por ejemplo la superficie donde será colocado el cupón, su ubicación, y el tiempo de exposición del mismo.

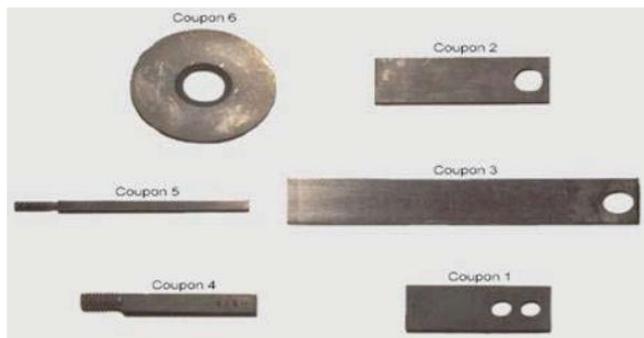
**Figura 10.** Tipos de Cupones de Corrosión

- Cupones de tipo lámina (strip)
- Cupones de disco plano (plush disc)
- Cupones de lámina tipo lateral (ladder)
- Cupones perforados para incrustación

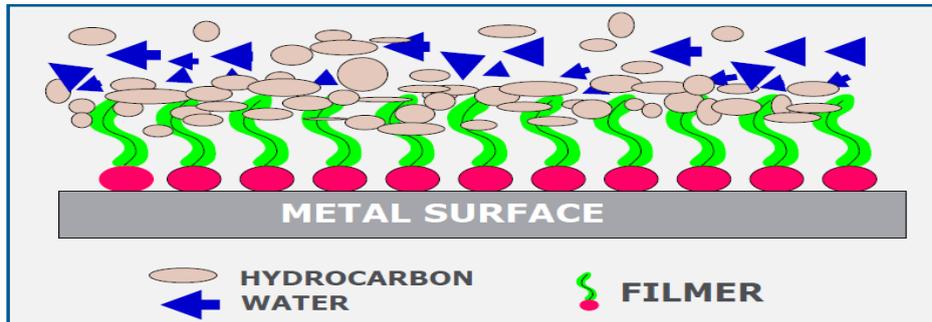
**Figura 11.** Funcionamiento del inhibidor fílmico dentro de la tubería

- ✓ **Inhibidor fílmico de corrosión:** el mismo que trabaja formando una película protectora sobre la tubería, con los ácidos débiles ( $\text{CO}_2$ ,  $\text{H}_2\text{S}$ ), ayuda a evitar la depositación de sales y por ende la corrosión bajo depósito.

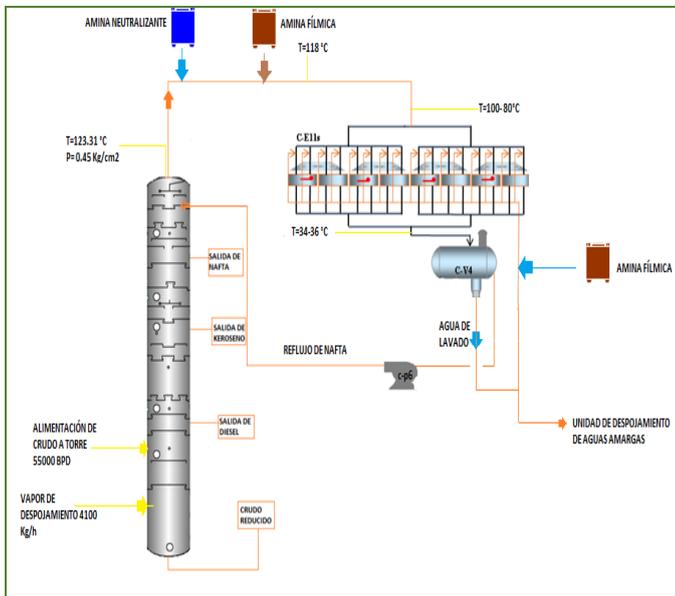
**Figura 13.** Diagrama del proceso de destilación atmosférica

La unidad de Crudo I, de la Refinería de Esmeraldas procesa 55.000 barriles por día, de crudo extraído de la región Oriental del país.

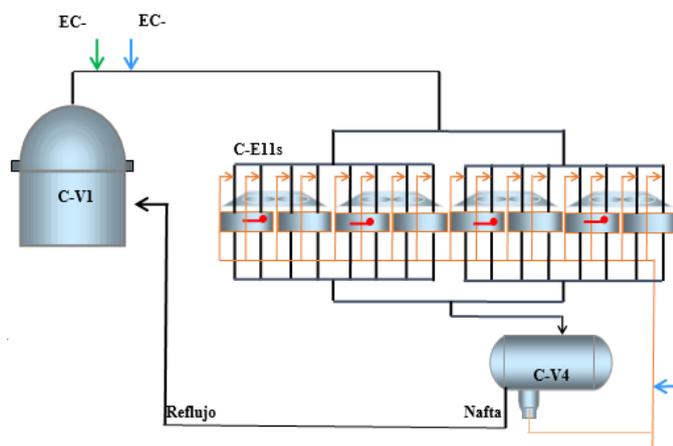
**Figura 14.** Sistema C-V11 ubicación de los cupones de corrosión en el lado oeste (NALCO Champions, 2017)

Los puntos seleccionados para colocar los cupones de corrosión fueron determinados por el área de procesos de la Refinería, la misma que después de un análisis previo considerando el nivel de set point y new point (punto inicial y final de rocío); consideró que, cuando esto ocurre las primeras gotas son ácidas debido al aumento de temperatura, por este motivo se inyecta hidróxido de sodio más conocido como sosa cáustica (máx 5 PTB), este es inyectado a la salida del crudo de desalado (CV 11- Segunda desaladora); otros aspectos importantes para colocar los cupones en estos puntos fueron; presión, temperatura los cuales influyen para que se produzca el fenómeno de la corrosión.

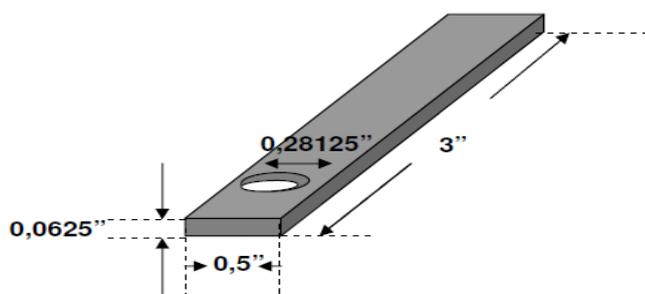
**Figura 15.** Modelo de cupón de corrosión (NACE Internacional, 2014)

**Área del cupón**

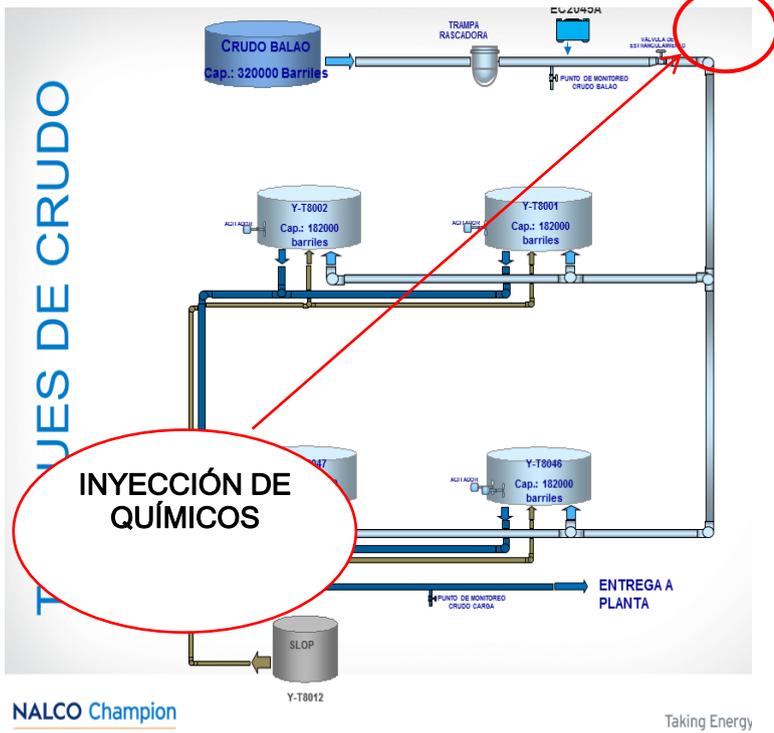
**Figura 16.** Proceso de inyección de químicos en los tanques de recepción de crudo (NALCO Champions, 2017).

El proceso de inyección de químicos realizado por la empresa NALCO Champion, inicia en los tanques donde se inyecta un rompedor de emulsión (EC 2045; (Componentes activos: Nafta aromática pesada, naftaleno, 1,2,4, tri-metil benceno) este es un demulsificante de acción rápida que se aplica debido a que el crudo almacenado en los tanques tiene poco tiempo de residencia por lo cual este químico, acelera la separación del agua en el crudo; se inyecta 5 ppm

dependiendo del volumen del tanque y recomendaciones en base a pruebas de botella realizados por la empresa NALCO Champion. Si se inyecta más de los 5 ppm del químico esto produciría una re-emulsión lo que provocaría que difícilmente se rompan las emulsiones. El objetivo de este químico es entregar el crudo a la planta con un BSW máximo de 0,10%.

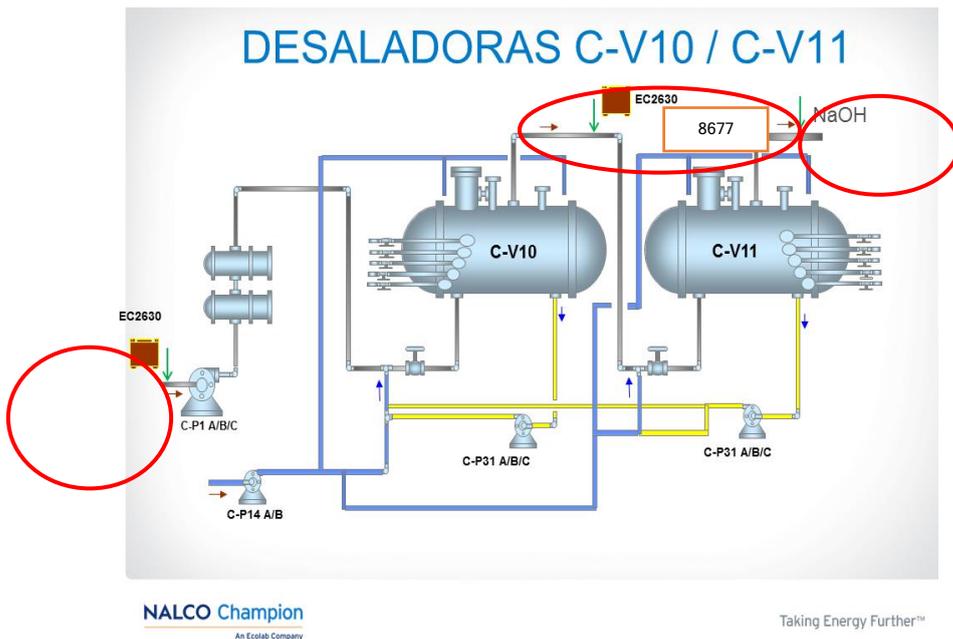
**Figura 17.** Proceso de inyección de químicos en las desaladoras (NALCO Champions, 2017)

Luego de esto el crudo tratado en el área de los tanques es enviado a lo unidad de NO CATALÍTICA 1 y 2, en la UNIDAD DE NO CATALÍTICA I el crudo es enviado a desaladora CV-10, en el crudo que se dirige a la desaladora CV-10 se inyecta 4 ppm de (EC 2630 A; Componentes activos: 2 – BUTOXIETAMOL, Kerosene, y Naftaleno); luego este crudo pasa a una segunda etapa de desalado CV-11, donde se inyecta de 1 a 1,5 ppm de EMULSUTRON (Componentes activos; Xileno, Tolueno, Etilbenceno, Alcohol Isopropilico, Naftaleno). Con la doble etapa de desalado el objetivo es bajar el contenido de sal hasta llegar por debajo de los 0,80 PTB (contenido de sal en el crudo, equivalente 1 libra de cloruro de sodio por cada 1000 barriles de petrolero); ya que el crudo debe salir con máximo 0,30 % de BSW.

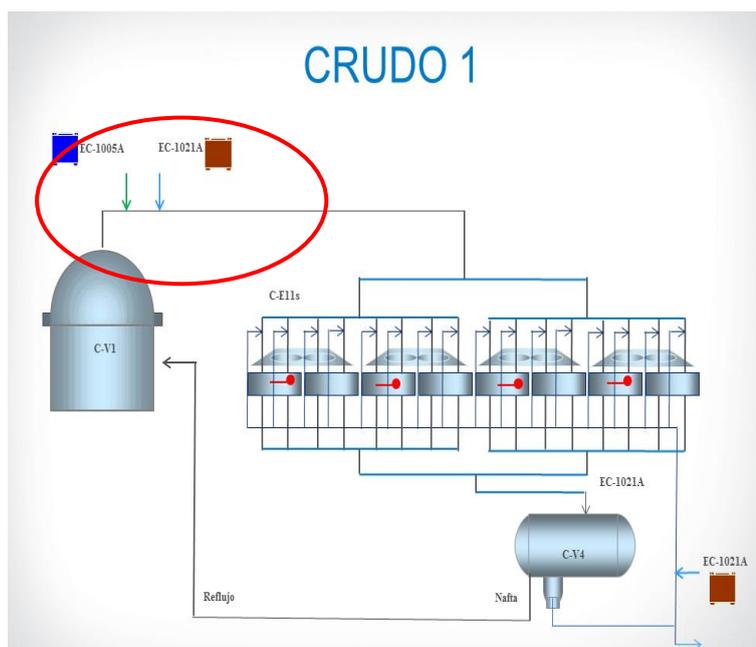
luego de esto el crudo pasa por el horno, y va a la torre de destilación atmosférica, en la cima de torre se inyecta **EC1005A** que es la amina neutralizante, la cual ayuda a mejorar el pH (5,9-6,2); luego se inyecta **EC1021A** que es la amina fílmica (máx 10 ppm), un inhibidor de corrosión, posteriormente se recircula el agua de lavado proveniente de la bota del tambor acumulador la misma que se le ha inyectado el fílmico **EC1021A**.

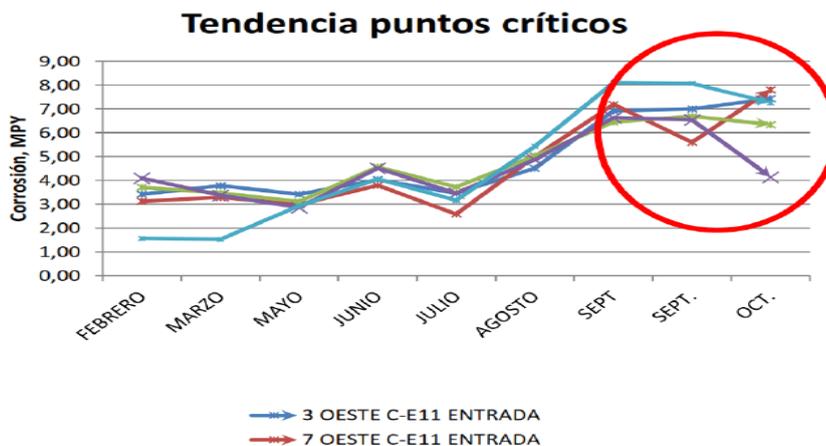
Figura 22. Gráfica de tendencia de los cupones con mayor índice de corrosión colocados en los aereoenfriadores desde febrero hasta octubre del 2017

En la siguiente gráfica se puede observar como en el mes de septiembre y octubre existe un incremento de corrosión, el mismo que fue analizado, y se tomaron las acciones pertinentes para controlar la corrosión.
